西荷花塘剩余地块和 2018-4-1 号地块房地产开发项目

水土保持监测总结报告

建设单位：无锡红豆置业有限公司镇江江南府邸分公司

2021 年 11 月

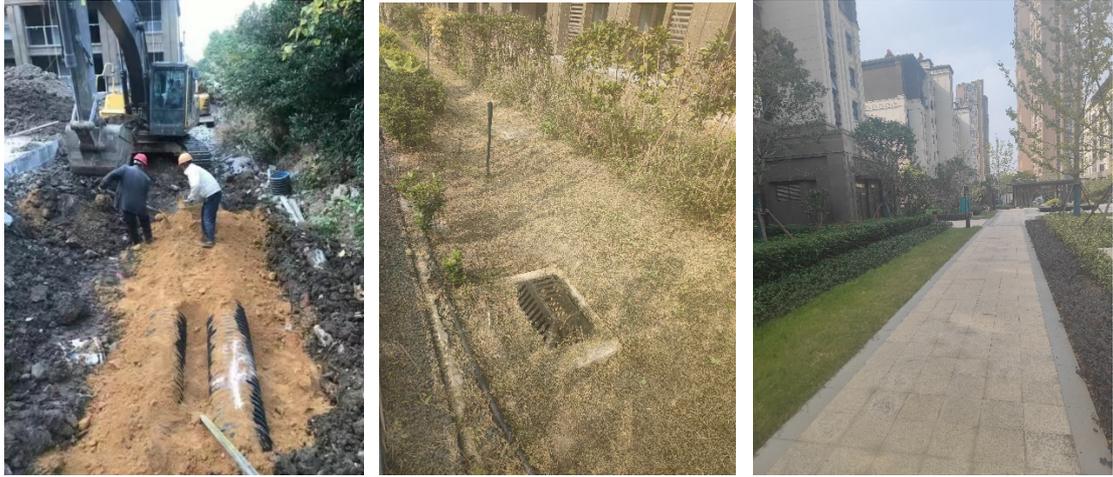
防治分区	措施内容	单位	实际完成
建筑区	雨水管网	m	332
文物保护区	土地整治	hm ²	0.27
道路广场区	雨水管网	m	1096
	透水路面	hm ²	0.84
代建道路区	雨水管网	m	178
绿化区	土地整治	hm ²	1.67

图 4-1 项目水土保持工程措施实施情况现场照片

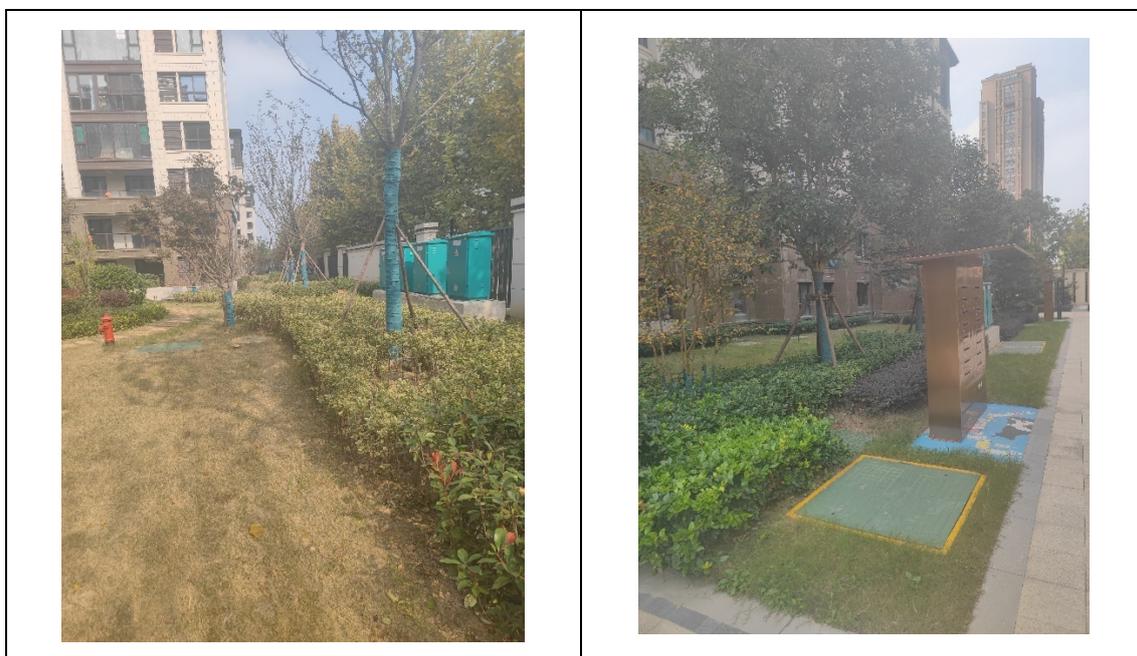
图 4-2 水土保持植物措施实施情况现场照片

由监测结果可见，绿化区以乔、灌、草相结合的绿化模式，在满足植物措施水土保持作用的前提下，兼顾美化环境，提升景观，选取了多种花叶乔灌木并点缀少量高大名木，营造多彩的视觉效果。树种选择：结合项目区土壤特点，选用乔、灌、草结合进行景观绿化，主体已有树草种如下：

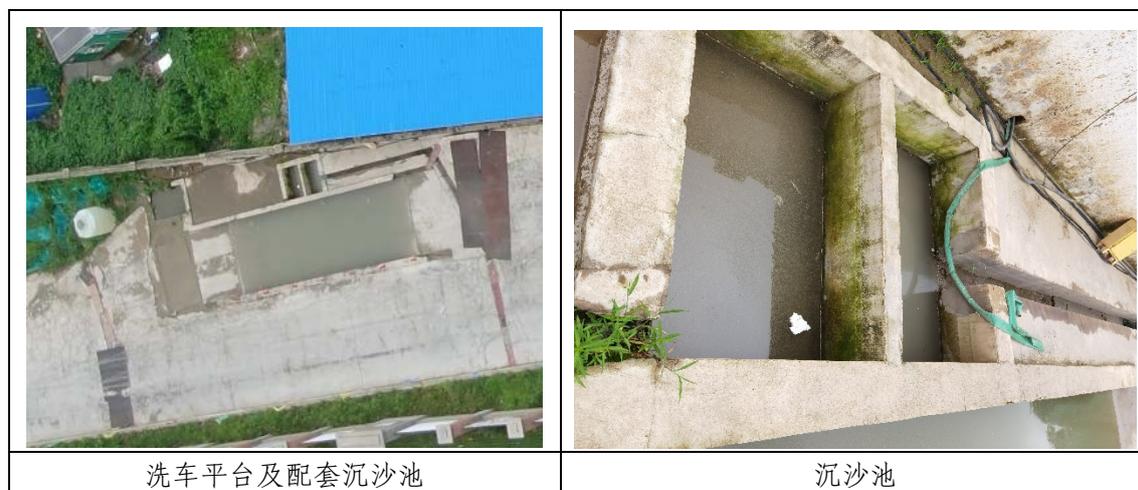
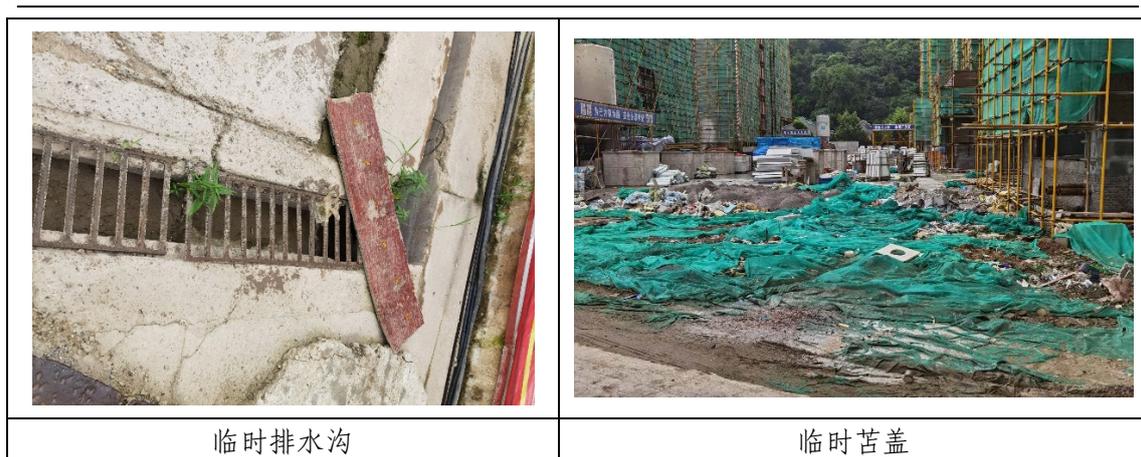
防治分区	措施内容	单位	实际完成
建筑区	临时苫盖	hm ²	1.29
道路广场区	临时沉沙池 (9m ³)	座	1
	临时排水沟	m	512
绿化区	临时排水沟	m	247
	临时苫盖	hm ²	1.67
施工生产生活区	临时排水沟	m	86
	临时苫盖	hm ²	0.04
	洗车平台及配套沉沙池	套	1

图 4-3 水土保持临时措施实施情况现场照片
