国电南瑞科技股份有限公司产品测试二项目

水土保持监测总结报告

建设单位： 国电南瑞科技股份有限公司

监测单位： 江苏省水利科学研究院

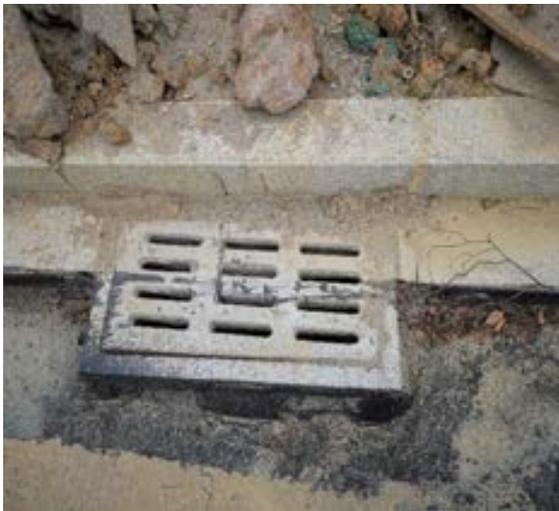
图 4-1 5-8#楼雨水管网

分区	工程名称	单位	方案设计	实际完成工程量	实施时间	变化原因
建筑区	管网铺设	m	136	162	2020.04~2020.06 2020.01~2020.03	
	土地整治	hm ²				
道路广场区	管网铺设	m	382	468	2020.04~2020.06 2020.01~2020.03	
	土地整治	hm ²				
绿化区	管网铺设	m	261	312	2020.04~2020.06 2020.01~2020.03	
	土地整治	hm ²	0.83	0.83	2020.04~2020.06 2020.01~2020.03	
施工生产生活区	管网铺设	m				
	土地整治	hm ²	1.24	1.24	2020.07~2020.09

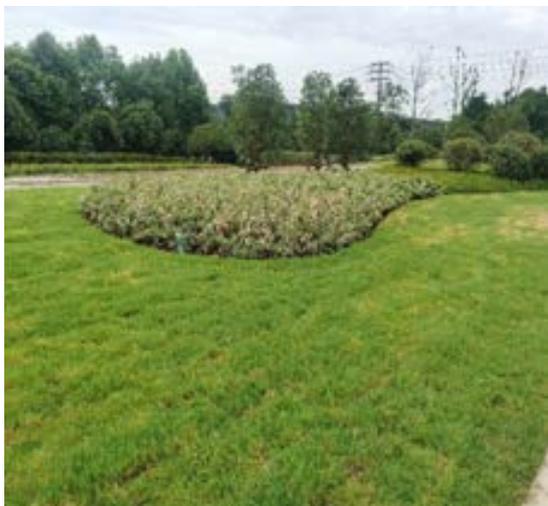
图 4.3 5-8#楼绿化

分区	工程名称	单位	方案设计	实际完成工程量	实施时间	变化原因
绿化区	绿化	hm ²	0.83	0.83	2020.05 2020.03	
施工生产生活区	撒播草籽	hm ²	1.24	0.30	2020.9	施工结束后，该区域进行绿化。
	绿化	hm ²	0	0.94	2020.7

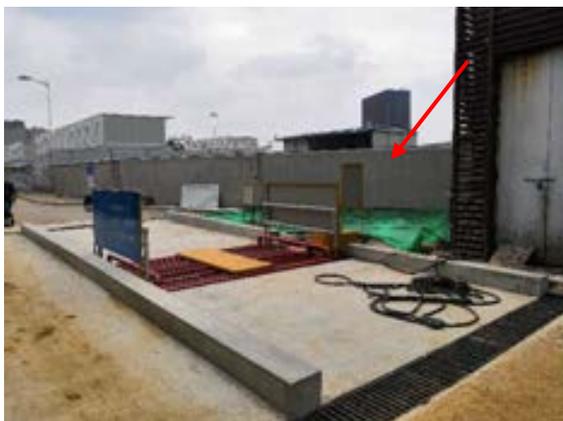
图 4-5 洗车平台和排水沟

根据现场监测及资料查阅，工程实际施工过程中基本落实了方案设计的水土保持临时措施，包括道路广场防治区洗车平台，沉砂池，临时排水沟等；工程完工后，所有临时措施目前均已拆除。但根据使用效果，所有监测区塑料彩条布苫盖均改为密目网苫盖。

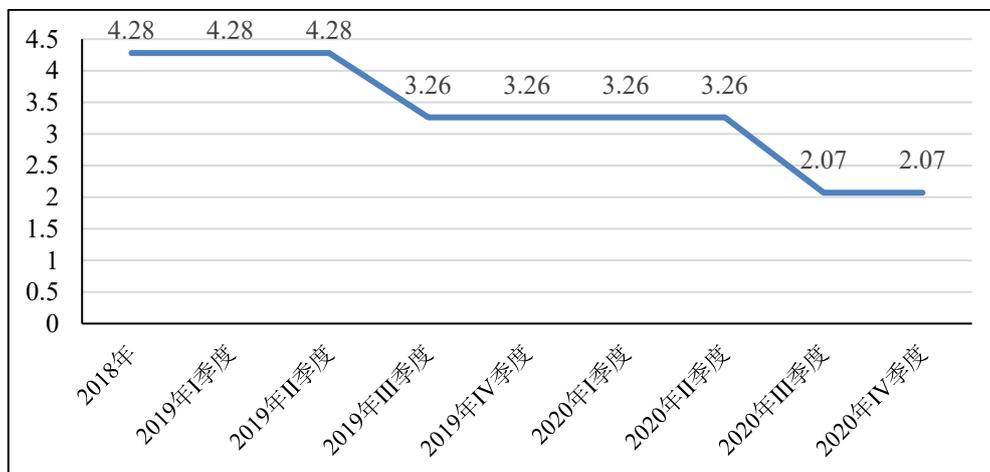
图 5-1 水土流失面积季度变化图

序号	分区	施工期						自然恢复期	
		2019 年			2020 年				
		II 季度	III 季度	IV 季度	I 季度	II 季度	III 季度		IV 季度
		自行监测			第三方				
1	建筑区	1.02							
2	道路广场区	1.19	1.19	1.19	1.19	1.19			
3	绿化区	0.83	0.83	0.83	0.83	0.83	0.83	0.83	
4	施工生产生活区	1.24	1.24	1.24	1.24	1.24	1.24	1.24	
合计		4.28	3.26	3.26	3.26	3.26	2.07	2.07
