中国科学院大学南京学院一期项目  
水土保持设施验收报告

建设单位：南京市麒麟科技城建设发展有限公司

编制单位：南京朗泽环保科技有限公司

2022年1月

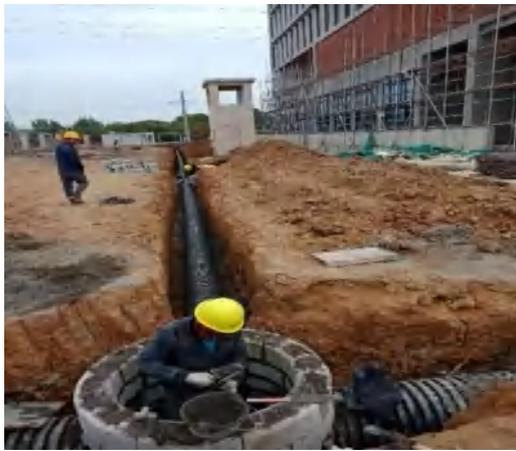
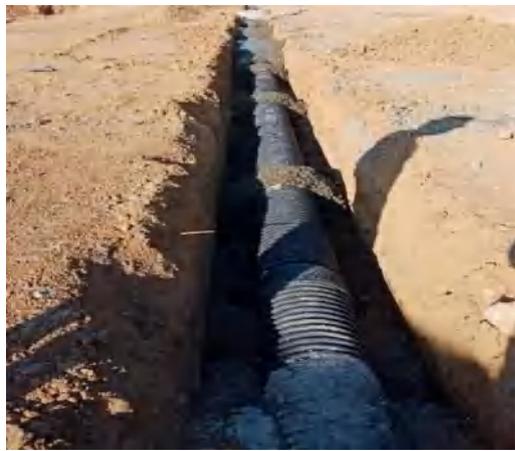
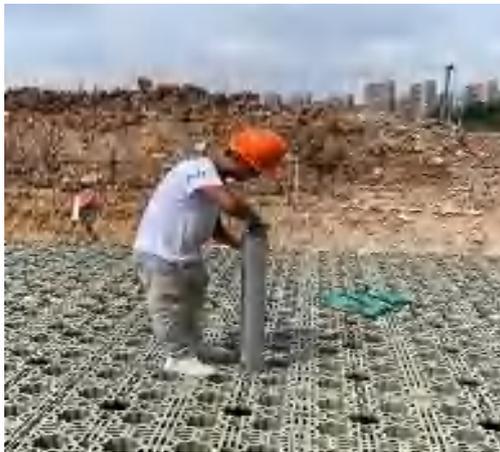
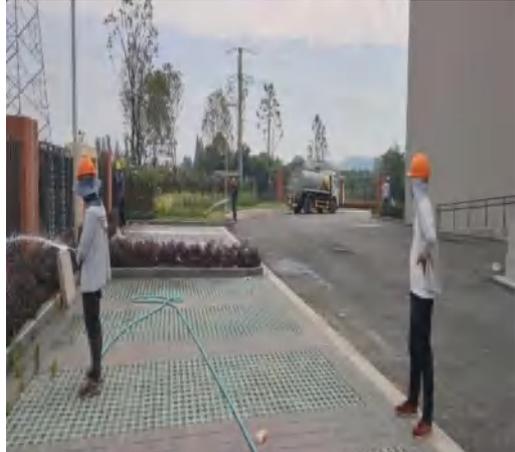
图 3.6-1 水土保持工程措施实施情况

如表3.6-2所示，建筑区雨水管网较方案设计增加了18m；道路广场区雨水管网长度较方案设计时增加了38m，绿化区的雨水管网长度较方案设计时增加了78m，施工生产生活区土地整治较方案设计时减少了1.43hm<sup>2</sup>。绿化区增加了0.11hm<sup>2</sup>。

的下凹式绿地垫层。由于施工生产生活区还需配合后期国科大二期项目施工，因此暂未拆除，相应水保措施因此暂未实施。其余水土保持工程措施并无变化。

(a) 雨水管网

(b) 雨水管网

(c) 雨水回用系统

(d) 植草砖

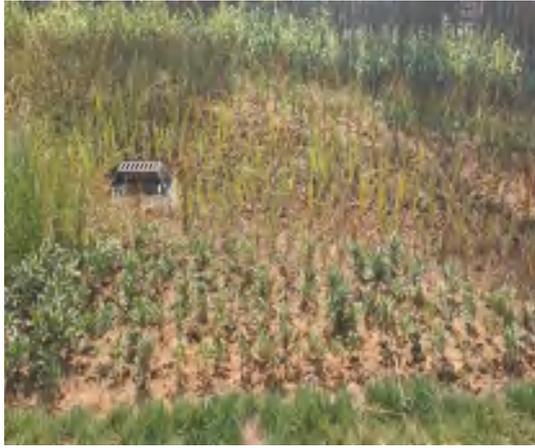
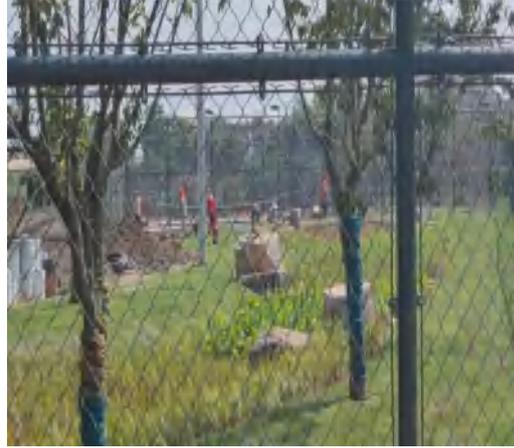
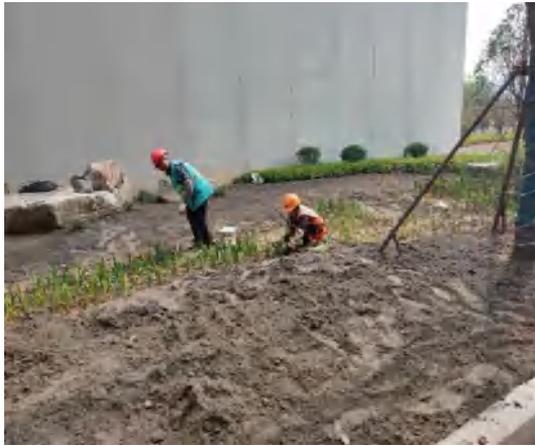
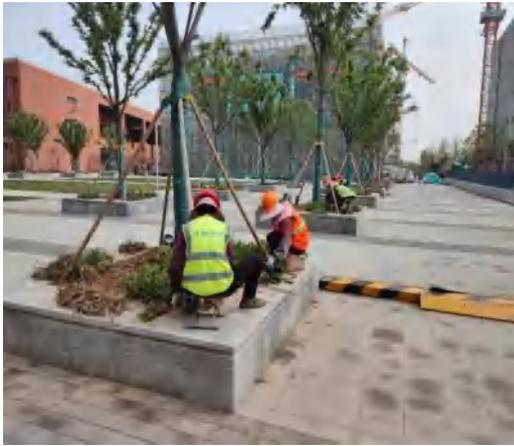
图 3.6-2 水土保持植物措施实施情况

如表3.6-3所示,本项目水土保持植物措施实际监测数量较方案设计工程量绿化区增加了0.11hm<sup>2</sup>的下凹式绿地垫层,一般式绿地面积减少了0.11hm<sup>2</sup>,此外施工生产生活区草籽播撒量减少1.43hm<sup>2</sup>,这是由于施工生产生活区还需配合后期国科大二期项目施工,因此暂未拆除,相应水保措施因此暂未实施。其余水土保持工程措施并无变化。由监测结果可见,绿化区以乔、灌、草相结合的绿化模式,在满足植物措施水土保持作用的前提下,兼顾美化环境,提升景观,选取了多种花叶乔灌木并点缀少量高大名木,营造多彩的视觉效果。树种选择:结合项目区土壤特点,选用乔、灌、草结合进行景观绿化,具体苗木表见表3.6-4和3.6-5。

(a) 景观绿化

(b) 景观绿化

(c) 景观绿化

(d) 景观绿化

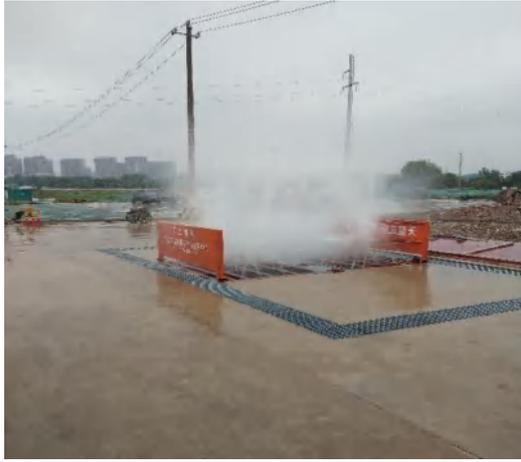
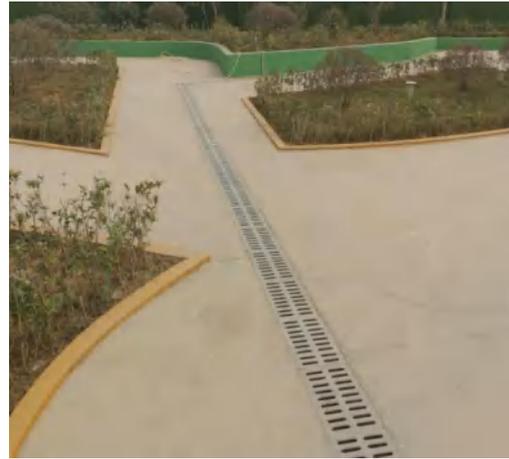
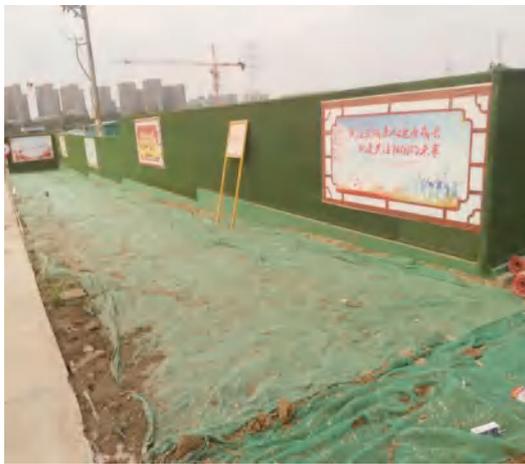
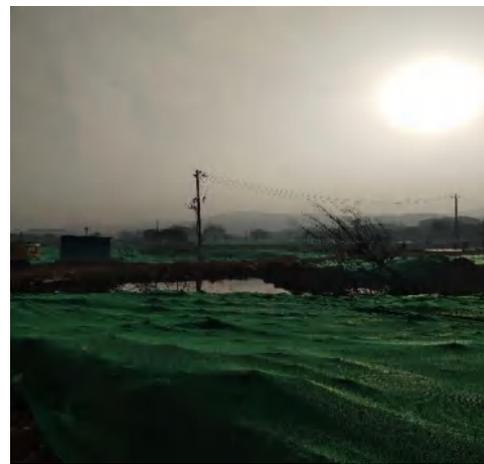
图 3.6-3 水土保持临时措施实施情况

如表3.6-6所示，本项目水土保持临时措施实际监测数量较方案设计工程量，道路广场去临时排水沟增加83m，施工生产生活区临时排水沟增加18m，临时堆土区临时排水沟增加64m，其余并无变化。

(a) 洗车平台

(b) 临时排水沟

(c) 临时苫盖

(d) 临时苫盖
