**No.2019G16地块项目**

# **水土保持监测总结报告**

**建设单位：南京名辰置业有限公司**

**监测单位：南京青态工程咨询有限公司**

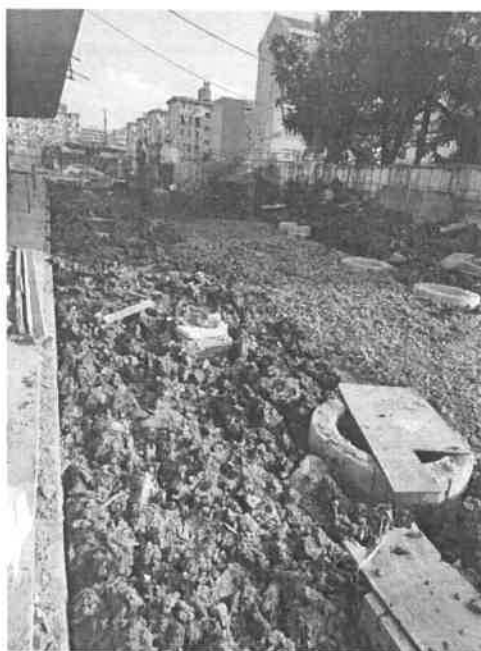
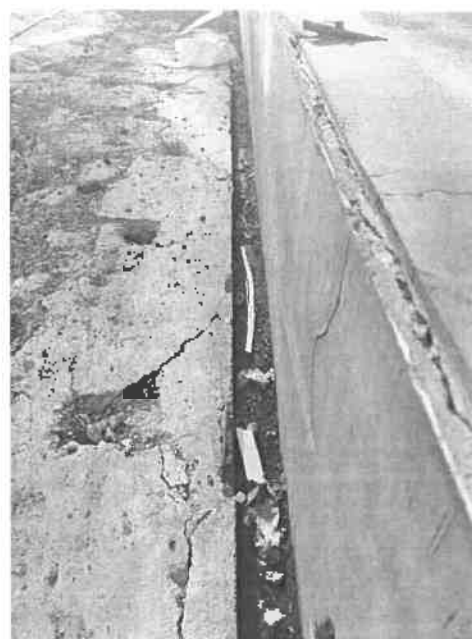
项目已于 2019 年 11 月开工，原计划于 2021 年 6 月完工，现实际工期将于 2021 年底完工。因此本方案设计水平年确定为主体工程完工后的当年，即 2022 年。目前项目处于装饰整理期阶段，主体建设均已完成，项目 AB 地块正分片在做硬化拆除、顶板回填和管网铺设工作，C 地块正在做园林绿化。场地基坑周边临时排水沟基本已拆除。

图 2、3 2021 年 7 月现场硬化拆除及管网铺设
