NO.新区 2019G19 地块房地产开发项目

# 水土保持设施验收报告

建设单位：南京名骏置业有限公司

编制单位：南京朗泽环保科技有限公司

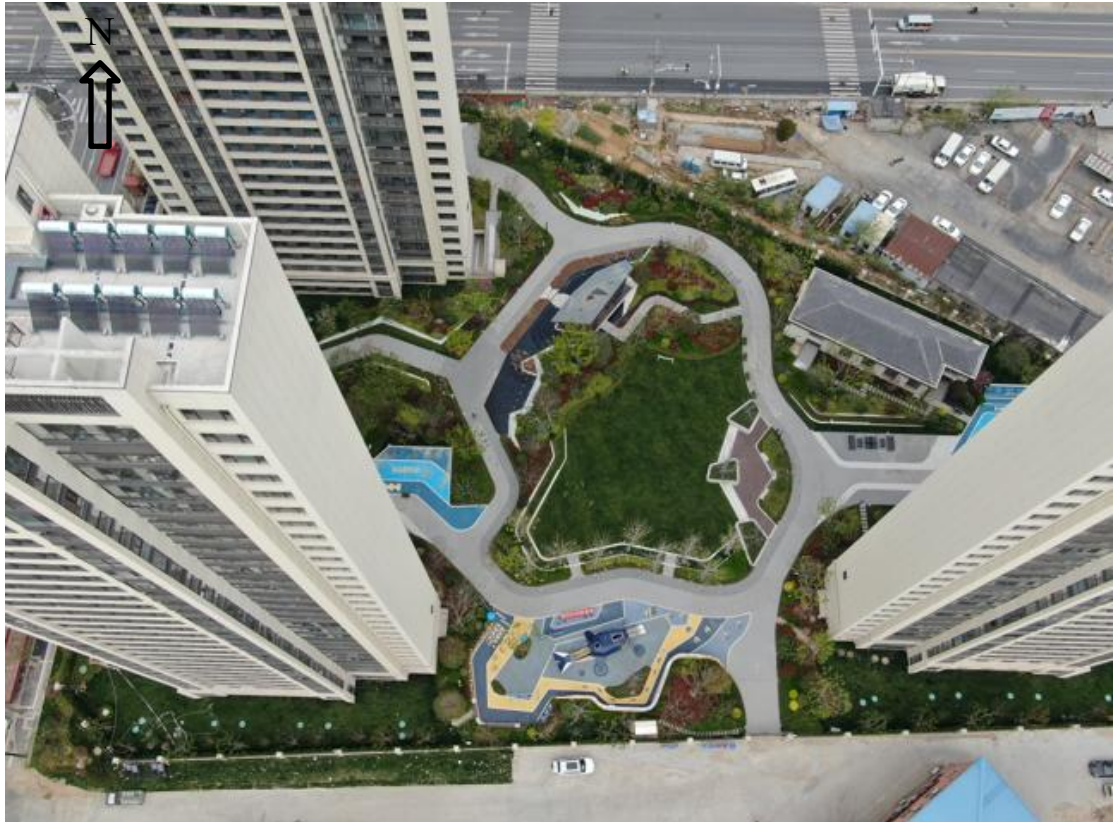
图1.1-1项目场地现状图

本项目位于南京江北新区泰山街道，泰山西路以东，泰来路以西，泰来北路以北，东大路以南地块。

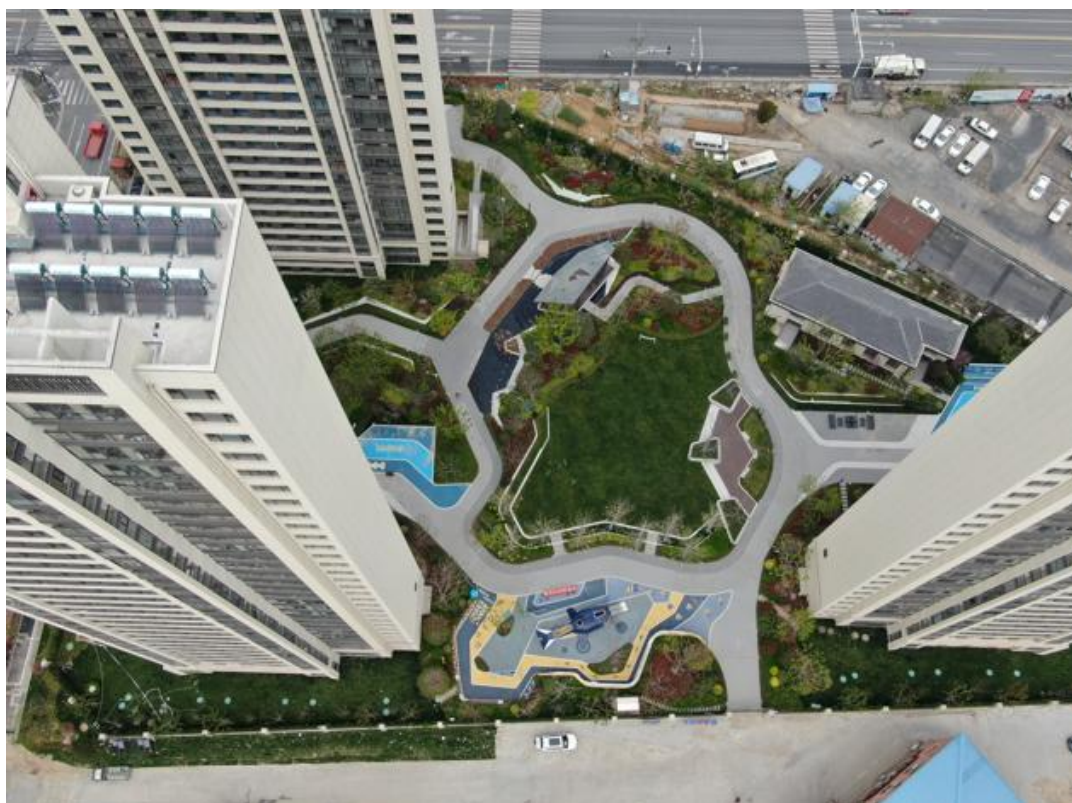
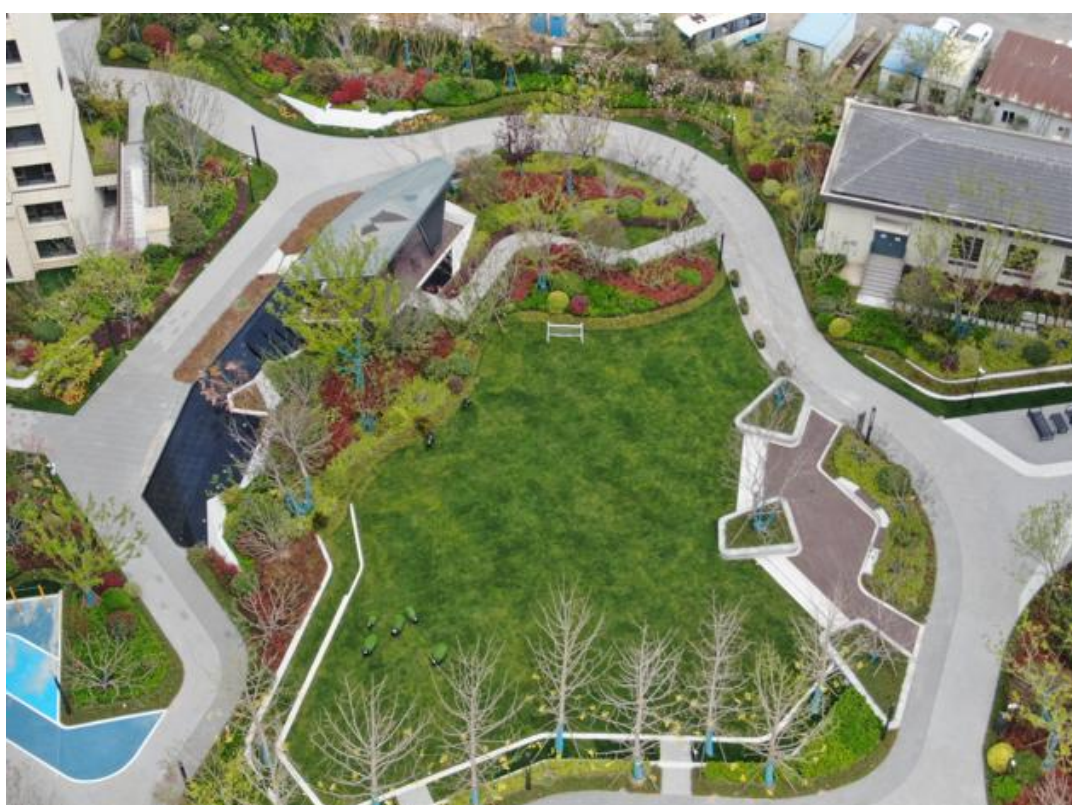
图 3.5-1 项目现场植物措施图

该区采取的植物措施主要为景观绿化 0.46hm<sup>2</sup>。

根据监测报告，工程景观绿化委托伍鼎景观设计有限公司进行专业设计与施工，基本按照方案设计的要求实施各项水土保持植物措施，整体基本达到了防治的要求，改善了项目区生态环境。

由监测结果可见，绿化区以乔、灌、草相结合的绿化模式，在满足植物措施水土保持作用的前提下，兼顾美化环境，提升景观，选取了多种花叶乔灌木并点缀少量高大名木，营造多彩的视觉效果。树种选择：结合项目区土壤特点，选用乔、灌、草结。

(a) 景观绿化 (拍摄时间 2022 年 3 月)

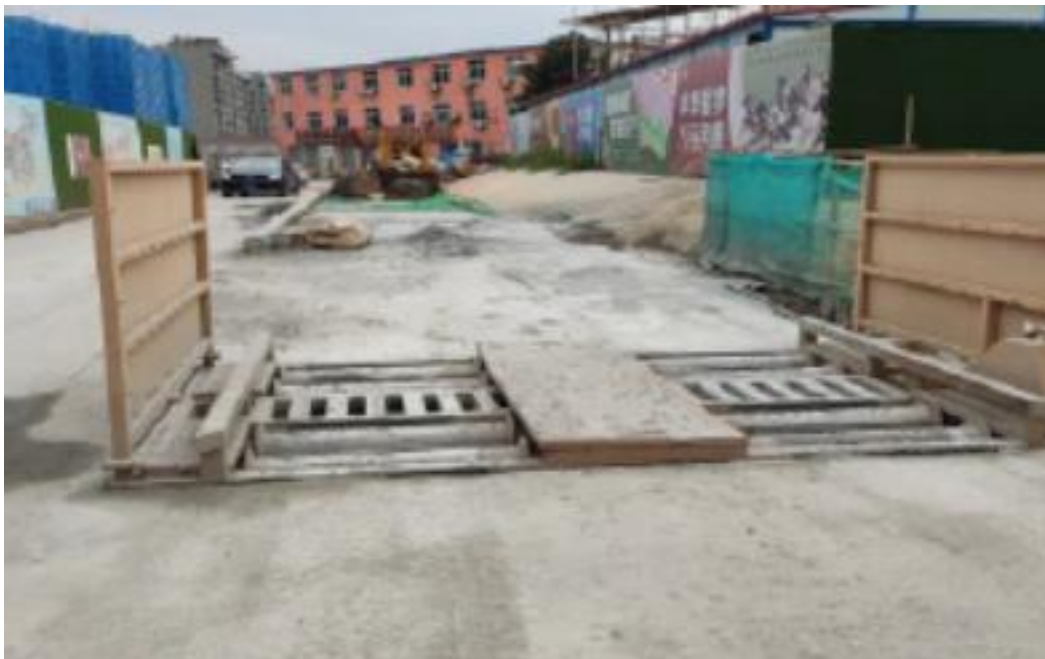
通过查阅相关记录资料以及询问相关单位，本项目在施工便道区设计水土保持临时措施包括：洗车平台 1 座。

(a) 洗车平台（拍摄时间：2020.3）

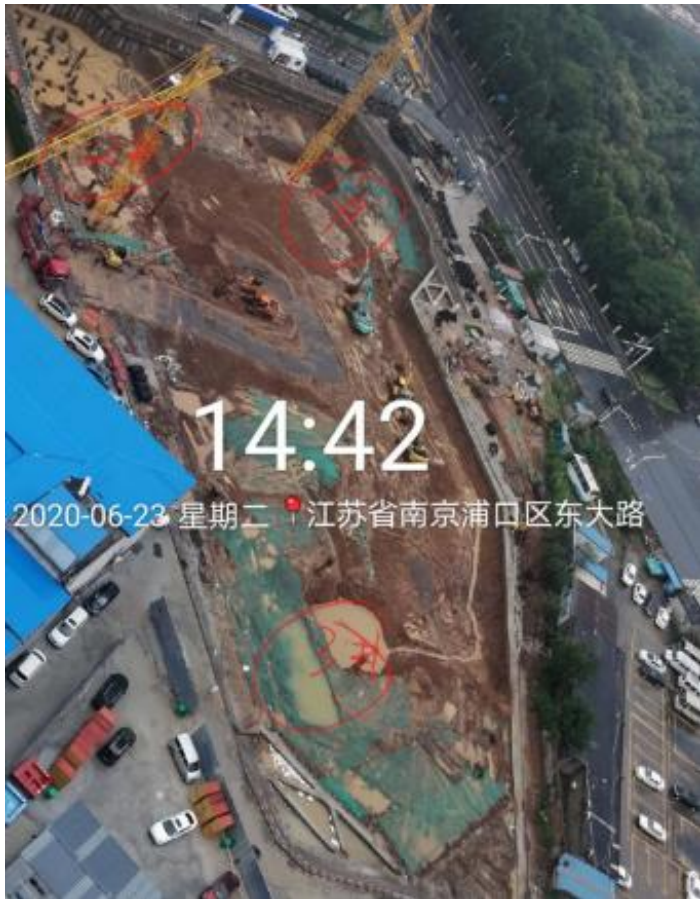
通过查阅相关记录资料以及询问相关单位，结合水土保持监测资料、施工资料和监理资料，在建筑区实施的水土保持临时措施包括：临时苫盖  $0.20\text{hm}^2$ 。

通过查阅相关记录资料以及询问相关单位，结合水土保持监测资料、施工资料和监理资料，在道路广场区实施的水土保持临时措施包括：临时排水沟 450m；临时苫盖  $0.64\text{hm}^2$ 。

通过查阅相关记录资料以及询问相关单位，本项目在绿化区设计的水土保持临时措施包括：临时苫盖  $0.46\text{hm}^2$ 。

(b) 临时苫盖（拍摄时间：2020.6）
