江心洲三十一号路道路建设工程

# 水土保持监测总结报告

2022年6月

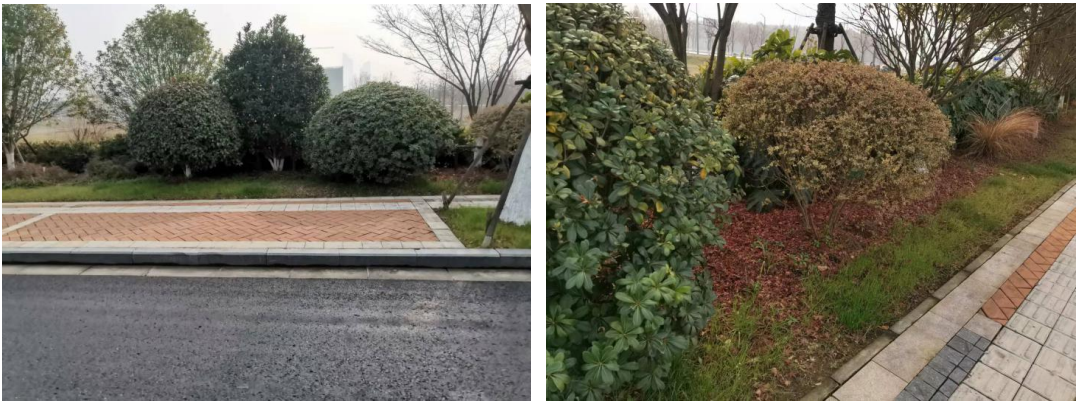
以批复的水土保持方案为基础，根据项目所在区域的水土流失及其影响因素，综合考虑水土保持监测重点区域、工程特性、监测点代表性等因素，确定自然恢复期对植物措施区域采取了样方调查，监测点2处，即路基工程区景观绿化和护坡工程区生态护坡各设置监测点1#、2#。具体见附图3。

自然恢复期监测照片
