**NO.新区 2019G19 地块房地产开发项目**

# **水土保持设施验收报告**

**建设单位：南京名骏置业有限公司**

**编制单位：南京中科尚环保产业有限公司**

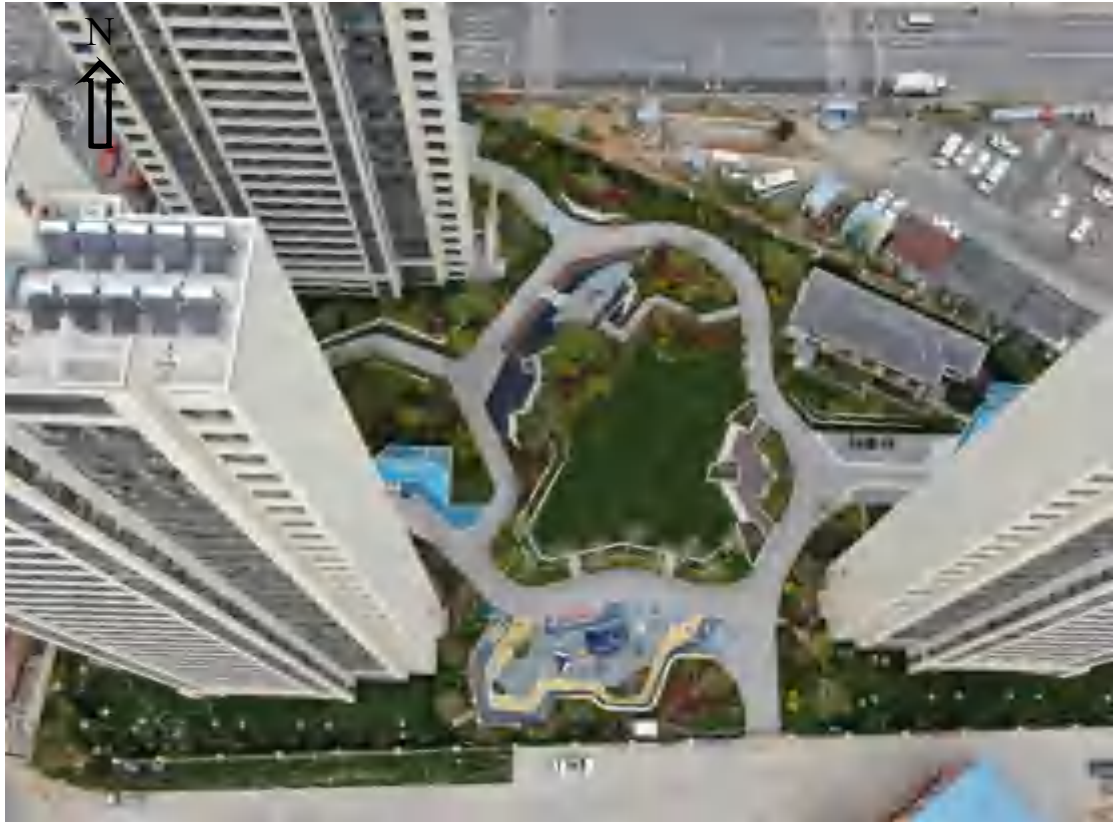
图1.1-1项目场地现状图

本项目位于南京江北新区泰山街道，泰山西路以东，泰来路以西，泰来北路以北，东大路以南地块。

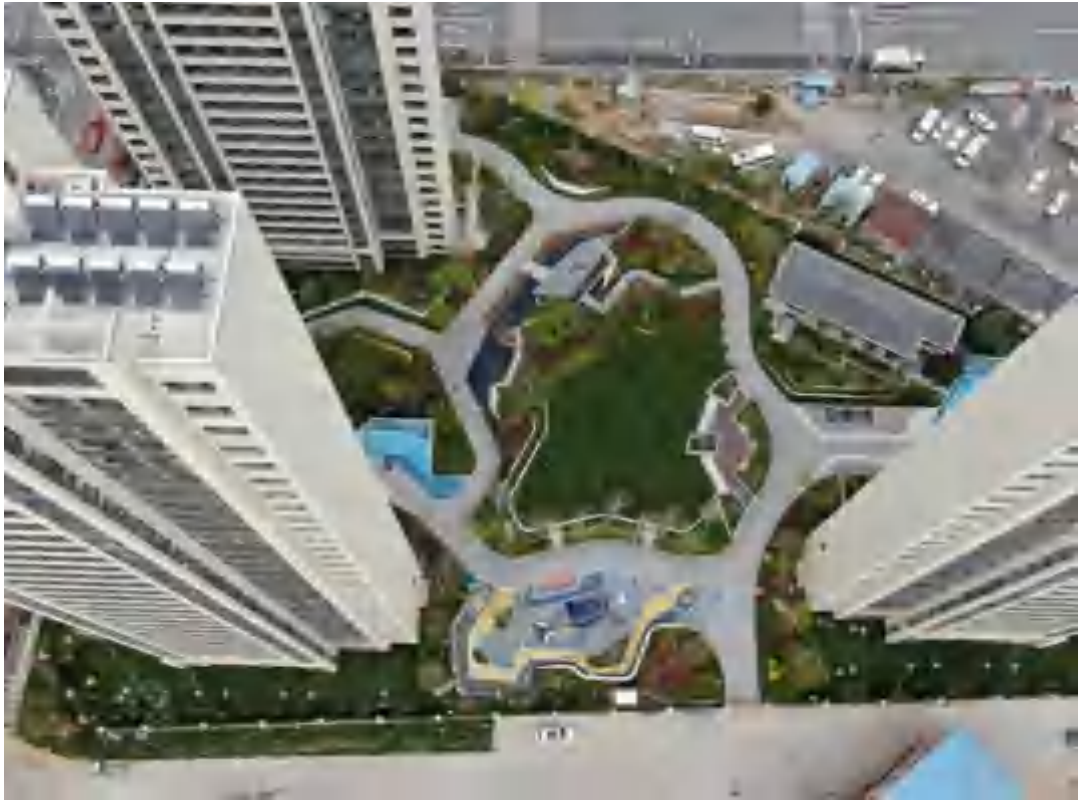
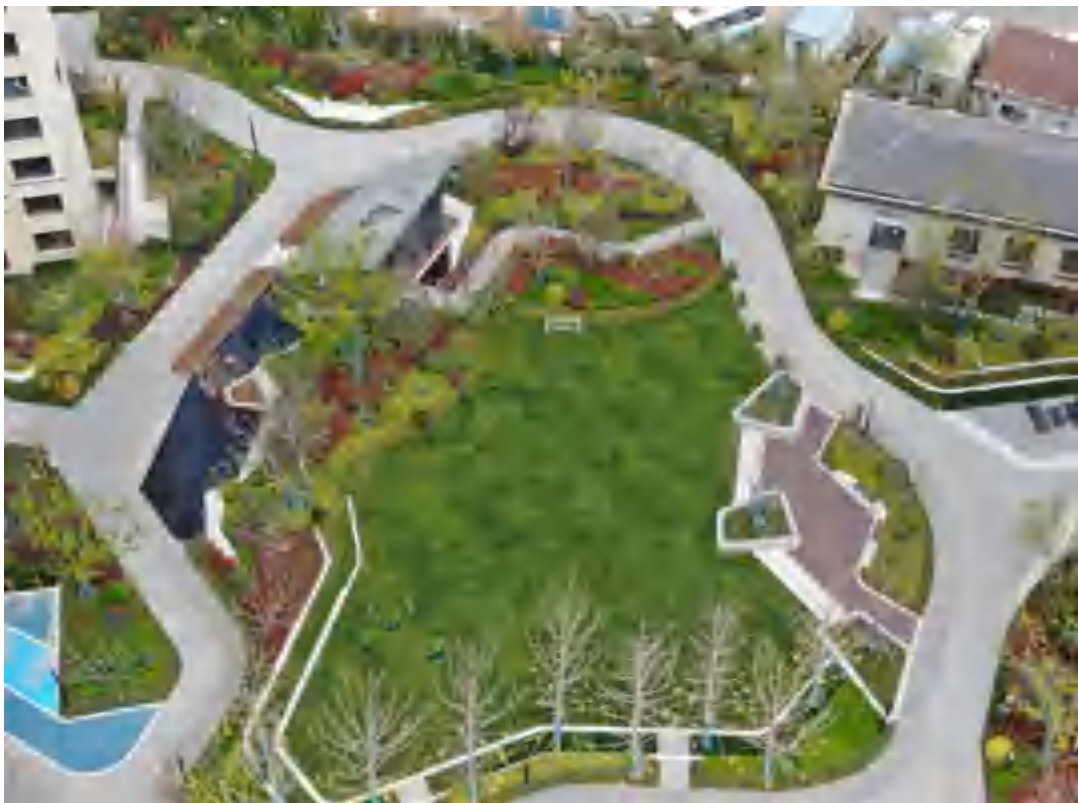
图 3.5-1 项目现场植物措施图

该区采取的植物措施主要为景观绿化 0.46hm<sup>2</sup>。

根据监测报告，工程景观绿化委托伍鼎景观设计有限公司进行专业设计与施工，基本按照方案设计的要求实施各项水土保持植物措施，整体基本达到了防治的要求，改善了项目区生态环境。

(a) 景观绿化 (拍摄时间 2022 年 3 月)

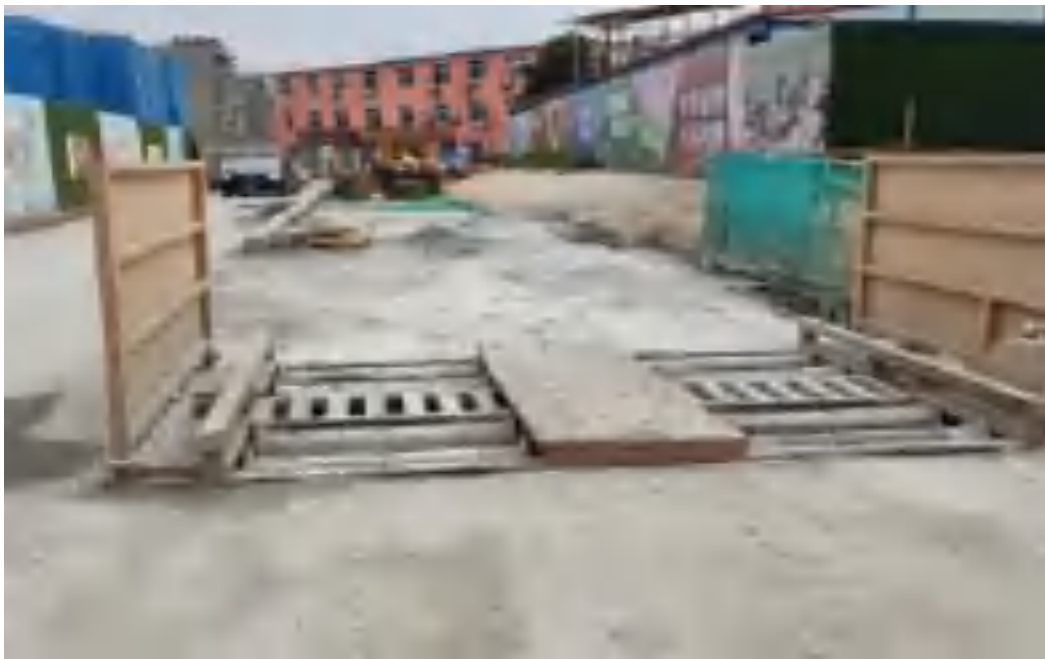
(a) 洗车平台（拍摄时间：2020.3）

通过查阅相关记录资料以及询问相关单位，本项目在施工便道区设计水土保持临时措施包括：洗车平台 1 座。

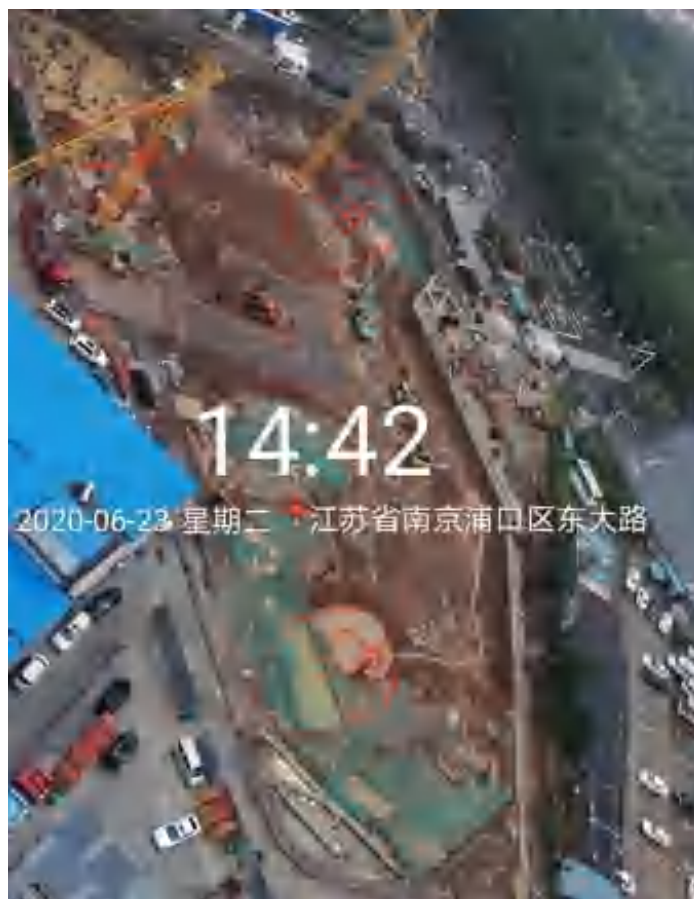
(b) 临时苫盖 (拍摄时间: 2020.6)

通过查阅相关记录资料以及询问相关单位，结合水土保持监测资料、施工资料和监理资料，在建筑区实施的水土保持临时措施包括：临时苫盖  $0.20\text{hm}^2$ 。

通过查阅相关记录资料以及询问相关单位，结合水土保持监测资料、施工资料和监理资料，在道路广场区实施的水土保持临时措施包括：临时排水沟 450m；临时苫盖  $0.64\text{hm}^2$ 。

通过查阅相关记录资料以及询问相关单位，本项目在绿化区设计的水土保持临时措施包括：临时苫盖  $0.46\text{hm}^2$ 。
